# Identifikasi Kerusakan dan Penanganan Perkerasan Lentur Ruas Jalan Peterongan – Kedungbetik Kabupaten Jombang

R. Endro Wibisono<sup>1)</sup>, Prathita Muti'a Yuzaeva<sup>2)</sup>

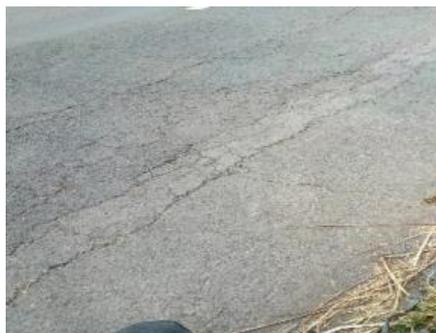
Berdasarkan hasil survei di lapangan didapatkan beberapa jenis kerusakan yang terjadi yaitu: lubang, retak memanjang, dan butiran lepas (*raveling*)

Gambar 4. Retak Memanjang

- b. Kedua, keputusan tentang penanganan dan tindak lanjut dari kerusakan tersebut yakni dengan melakukan tambal jalan

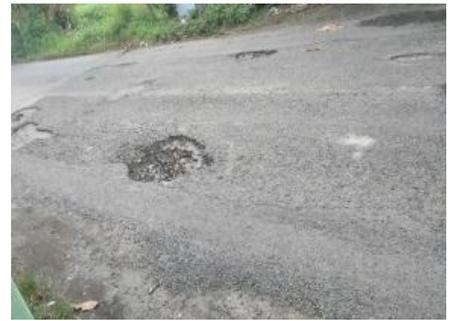
Gambar 5. Lubang dan beberapa lepas butir (*raveling*)

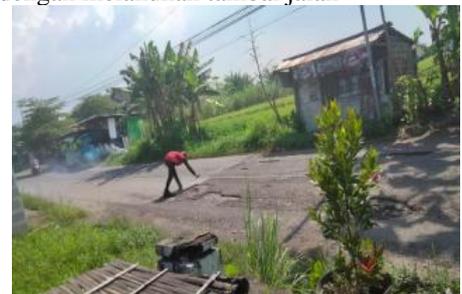
Gambar 6. Tindak lanjut kerusakan dengan penandaan kerusakan untuk perbaikan

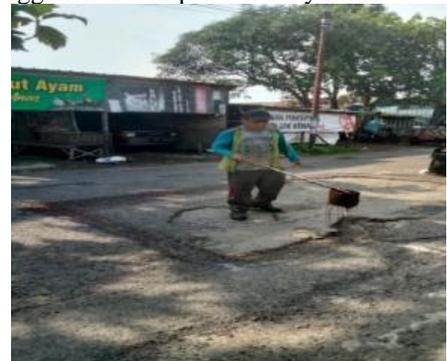
Gambar 7. Pemberian cairan tack coat (lapisan perekat)

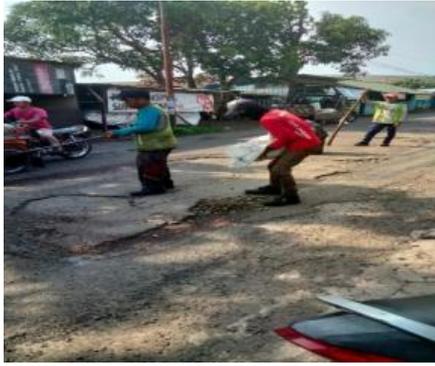
Gambar 8. Pemberian batu dengan diameter 0,5 – 1 atau 2 cm

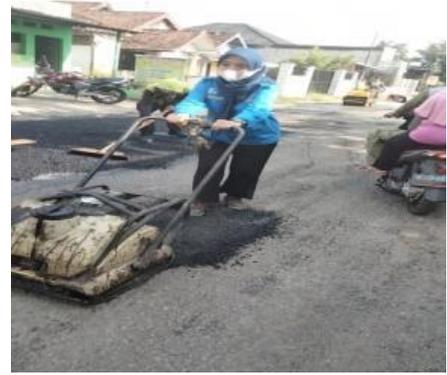
Gambar 12. Proses penggilasan atau pepadatan aspal hotmix pada kerusakan menggunakan stamper

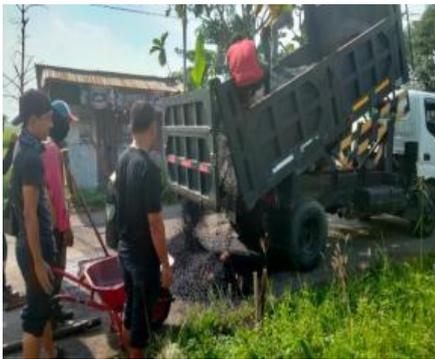
Gambar 9. Penurunan aspal hotmix

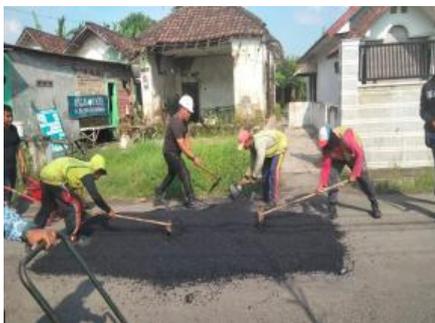
Gambar 10. Proses perataan aspal hotmix

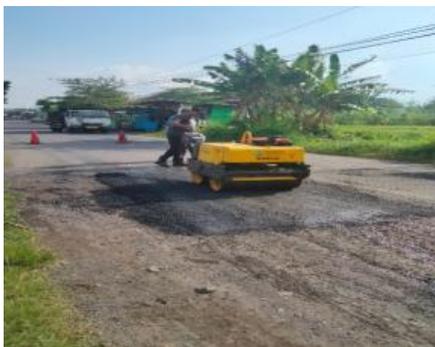
Gambar 11. Proses penggilasan atau pepadatan aspal hotmix pada kerusakan menggunakan baby roller

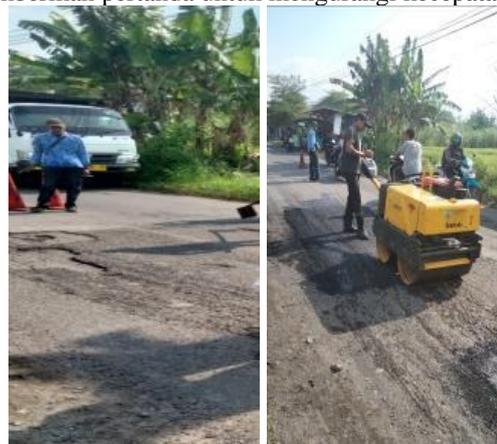
Gambar 13. Pengawas membantu menangani arus lalu lintas

Selain penggunaan APD yang kurang maksimal, penggunaan APK seperti pagar pengaman, pembatas area dan papan tanda adanya perbaikan jalan tidak terdapat dilapangan saat proses penanganan perbaikan. Pada saat dilapangan, APK yang digunakan hanya tiang kerucut sebagai batas adanya penanganan perbaikan kerusakan.
